COMUNE DI SAN SPERATE PROVINCIA DI CAGLIARI

ANALISI DI DETTAGLIO DELLE AREE A PERICOLOSITA' IDRAULICA

Committente COMUNE DI SAN SPERATE		Firma	
Sindaco Enrico Collu	Ass.re Urbanistica Fabrizio Madeddu	Responsabile del Procedimento Ing. Stefania Mameli	
Schede relative alle verifiche di sicurezza delle infrastrutture esistenti di attraversamento di competenza comunale del reticolo idrografico della Sardegna (art. 22 NdA del PAI)		Elaborato	Revisione
		Data Febbraio 2021	
		I progettisti	
Ing. Alessandro Salis

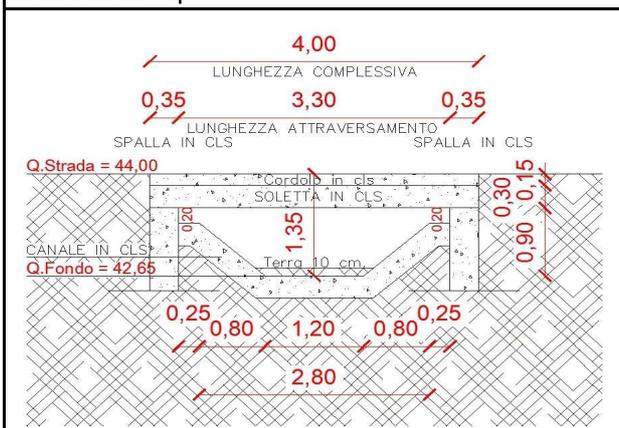
2.3. Sezione tipo

1.1. Corso d'acqua attraversato	092059_FIUME_59029
1.2. Codice ponte/attraaversamento	N° 1 - I166_SC_0018
1.3. Infrastruttura a cui appartiene l'opera	COMUNALE
1.4. Comune in cui ricade	San Sperate
1.5. Descrizione	Attraversamento Stradale realizzato con Impalcato costituito da Spalle e Soletta in Cls. Canale sottostante parte in cls e parte in terra a sezione trapezia sul quale scaricano un canale e tre tubazioni provenienti da tre cunettoni stradali laterali.

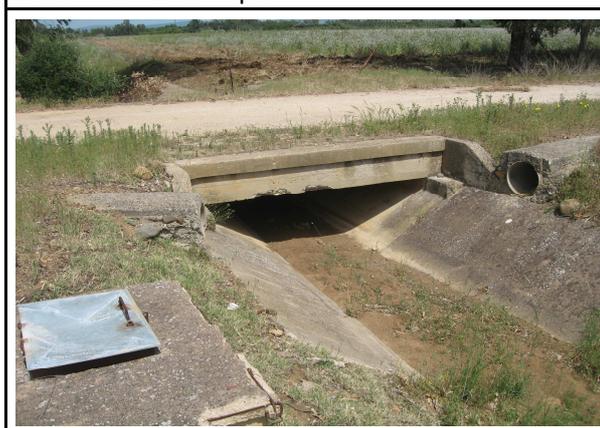
2.4. Foto sezione tipo

3.1. Coordinate Gauss-Boaga	X= 1499298; Y= 4358371
3.2. Descrizione area limitrofa	AREA AGRICOLA
3.3. Descrizione di opere idrauliche connesse	Canale/Cunettoni laterali a sezione trapezia; e numero tre tubazioni in cls fi 40.

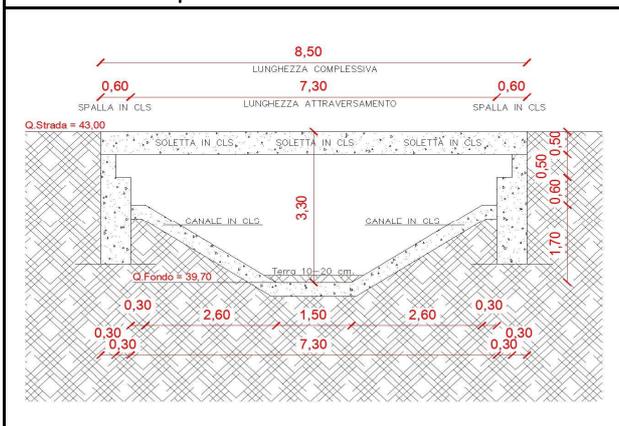
2.3. Sezione tipo

1.1. Corso d'acqua attraversato	CANALE ENTE BONIFICA N. 8
1.2. Codice ponte/attraaversamento	N° 2 - I166_SC_0029
1.3. Infrastruttura a cui appartiene l'opera	COMUNALE
1.4. Comune in cui ricade	San Sperate
1.5. Descrizione	Attraversamento Stradale realizzato con Impalcato costituito da Spalle e Soletta in Cls. Canale sottostante parte in cls e parte in terra a sezione trapezia sul quale scaricano quattro cunettoni stradali laterali.

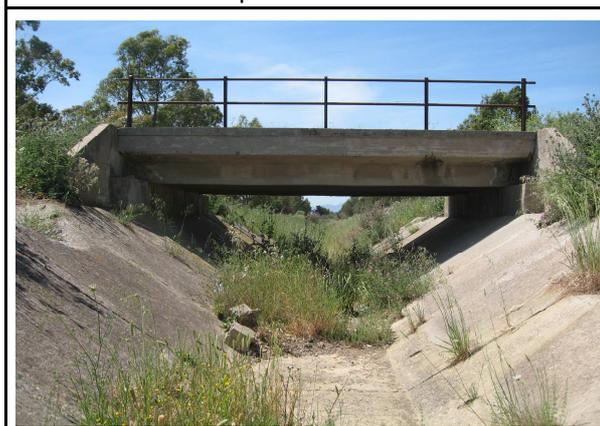
2.4. Foto sezione tipo

3.1. Coordinate Gauss-Boaga	X= 1499356; Y= 4357897
3.2. Descrizione area limitrofa	AREA AGRICOLA
3.3. Descrizione di opere idrauliche connesse	non riscontrate

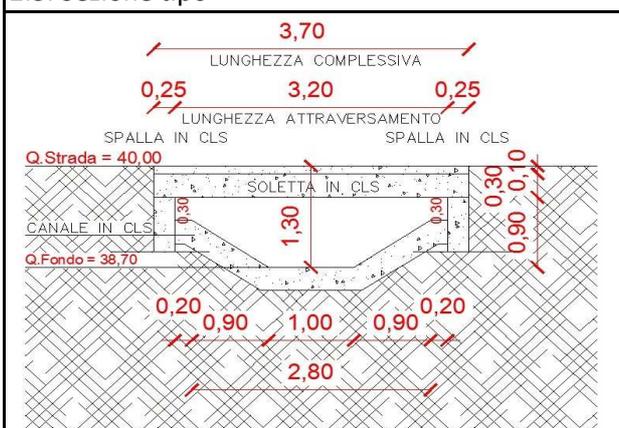
2.3. Sezione tipo

1.1. Corso d'acqua attraversato	092101_FIUME_120593
1.2. Codice ponte/attraaversamento	N° 3 - I166_SC_0026
1.3. Infrastruttura a cui appartiene l'opera	COMUNALE
1.4. Comune in cui ricade	San Sperate
1.5. Descrizione	Attraversamento Stradale realizzato con Impalcato costituito da Spalle e Soletta in Cls. Canale sottostante parte in cls e parte in terra a sezione trapezia sul quale scaricano un canale/cunettone stradale laterale e una tubazione proveniente da un'altra cunetta stradale.

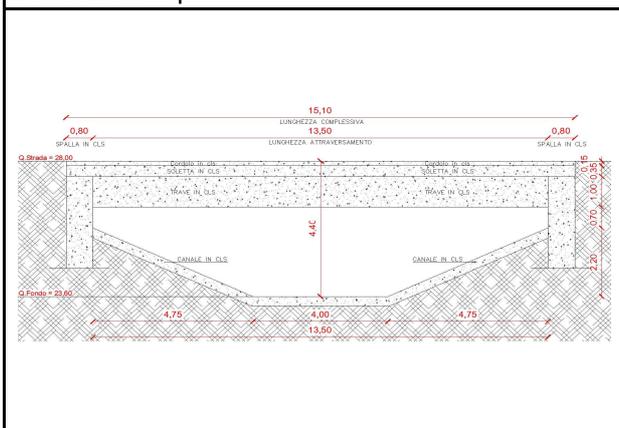
2.3. Sezione tipo

1.1. Corso d'acqua attraversato	RIU FLUMINEDDU
1.2. Codice ponte/attraaversamento	N° 5 - I166_SC_0037
1.3. Infrastruttura a cui appartiene l'opera	COMUNALE
1.4. Comune in cui ricade	San Sperate
1.5. Descrizione	Attraversamento Stradale realizzato con Impalcato costituito da Spalle, Travi, e Soletta in Cls. Canale sottostante in pietrame (gabbionate) il resto in terra a sezione trapezia. Nel canale scaricano quattro cunettoni laterali in terra.

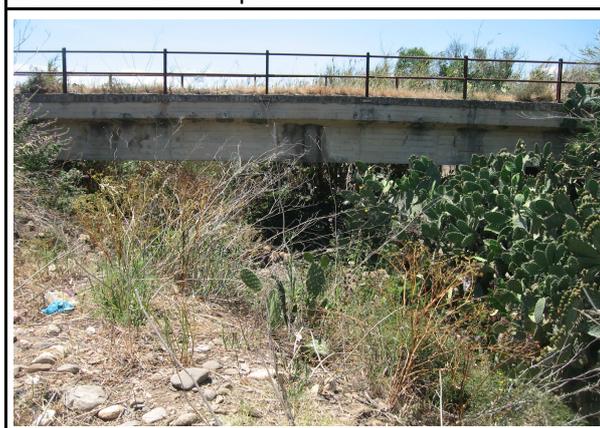
2.4. Foto sezione tipo

3.1. Coordinate Gauss-Boaga	X= 1499442; Y= 4354628
3.2. Descrizione area limitrofa	AREA AGRICOLA
3.3. Descrizione di opere idrauliche connesse	Nel canale si innestano e scaricano quattro cunettoni stradali laterali in terra a sezione trapezia.

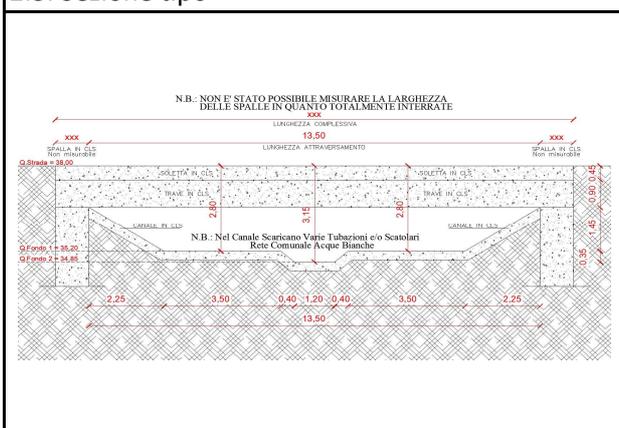
2.3. Sezione tipo

1.1. Corso d'acqua attraversato	RIU FLUMINEDDU
1.2. Codice ponte/attraaversamento	N° 6 - I166_SC_0010
1.3. Infrastruttura a cui appartiene l'opera	COMUNALE
1.4. Comune in cui ricade	San Sperate
1.5. Descrizione	Attraversamento Stradale realizzato con Impalcato costituito da Spalle, Travi, e Soletta in Cls. Canale sottostante in cls a sezione trapezia con fondello anch'esso a sezione trapezia. Nel canale scaricano varie tubazioni e scatoari della Rete Comunale Acque Bianche/Meteoriche.

4.1 Caratteristiche geometriche	
4.1.1. Lunghezza dell'attraversamento (m)	13,50 m
4.1.2. Ingombro complessivo dell'opera di attraversamento (m)	Non calcolabile per inaccessibilità spalle
4.1.3. Quota minima dell'opera di attraversamento (m s.l.m.)	Quota piano stradale 38,00 m
4.1.4. Quota minima fondo alveo (m s.l.m.)	Quota fondo alveo 35,20 m e 34,85 m
4.1.5. Quota minima "pelo acqua" (m s.l.m.)	Quota "pelo acqua" 35,20 m e 34,85 m
4.1.6. Numero campate	Campata Unica con più Travi affiancate
4.1.7. Numero pile	Nessuna
4.1.8. Descrizione delle pile	-----
4.1.9. Luce tra le pile	-----
4.1.10. Descrizione del plinto di fondazione

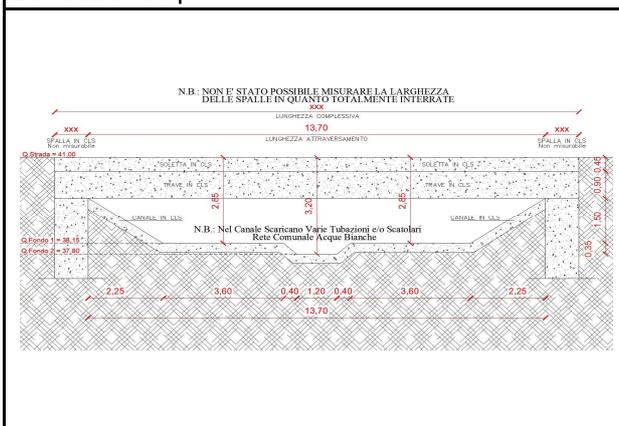
2.3. Sezione tipo

1.1. Corso d'acqua attraversato	RIU FLUMINEDDU
1.2. Codice ponte/attraaversamento	N° 7 - I166_SC_0009
1.3. Infrastruttura a cui appartiene l'opera	COMUNALE
1.4. Comune in cui ricade	San Sperate
1.5. Descrizione	Attraversamento Stradale realizzato con Impalcato costituito da Spalle, Travi, e Soletta in Cls. Canale sottostante in cls a sezione trapezia con fondello anch'esso a sezione trapezia.

4.1 Caratteristiche geometriche	
4.1.1. Lunghezza dell'attraversamento (m)	13,70 m
4.1.2. Ingombro complessivo dell'opera di attraversamento (m)	Non calcolabile per inaccessibilità spalle
4.1.3. Quota minima dell'opera di attraversamento (m s.l.m.)	Quota piano stradale 41,00 m
4.1.4. Quota minima fondo alveo (m s.l.m.)	Quota fondo alveo 38,15 m
4.1.5. Quota minima "pelo acqua" (m s.l.m.)	Quota "pelo acqua" 38,15 m
4.1.6. Numero campate	Campata Unica con più Travi affiancate
4.1.7. Numero pile	Nessuna
4.1.8. Descrizione delle pile	-----
4.1.9. Luce tra le pile	-----
4.1.10. Descrizione del plinto di fondazione

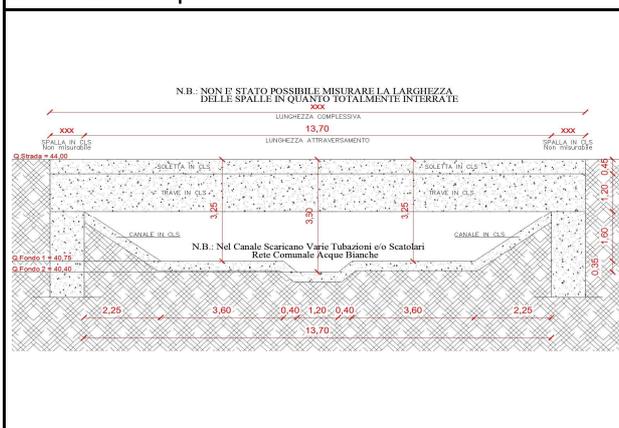
2.3. Sezione tipo

1.1. Corso d'acqua attraversato	RIU FLUMINEDDU
1.2. Codice ponte/attraaversamento	N° 8 - I166_SC_0008
1.3. Infrastruttura a cui appartiene l'opera	COMUNALE
1.4. Comune in cui ricade	San Sperate
1.5. Descrizione	Attraversamento Stradale realizzato con Impalcato costituito da Spalle, Travi, e Soletta in Cls. Canale sottostante in cls e parte in terra a sezione trapezia con fondello anch'esso a sezione trapezia. Nel canale scaricano varie tubazioni e scatolari della Rete Comunale Acque Bianche/Meteoriche.

4.1 Caratteristiche geometriche	
4.1.1. Lunghezza dell'attraversamento (m)	13,70 m
4.1.2. Ingombro complessivo dell'opera di attraversamento (m)	Non calcolabile per inaccessibilità spalle
4.1.3. Quota minima dell'opera di attraversamento (m s.l.m.)	Quota piano stradale 44,00 m
4.1.4. Quota minima fondo alveo (m s.l.m.)	Quota fondo alveo 40,75 m e 40,40 m
4.1.5. Quota minima "pelo acqua" (m s.l.m.)	Quota "pelo acqua" 40,75 m e 40,40 m
4.1.6. Numero campate	Campata Unica con più Travi affiancate
4.1.7. Numero pile	Nessuna
4.1.8. Descrizione delle pile	-----
4.1.9. Luce tra le pile	-----
4.1.10. Descrizione del plinto di fondazione

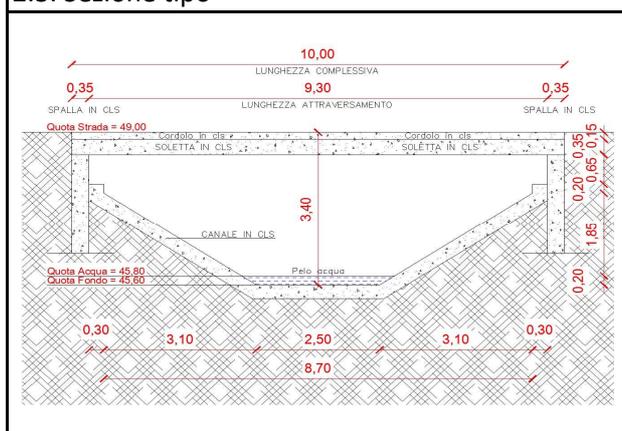
2.3. Sezione tipo

1.1. Corso d'acqua attraversato	092059_FIUME_61809
1.2. Codice ponte/attraaversamento	N° 14 - I166_SC_0022
1.3. Infrastruttura a cui appartiene l'opera	COMUNALE
1.4. Comune in cui ricade	San Sperate
1.5. Descrizione	Attraversamento Stradale realizzato con Impalcato costituito da Spalle e Soletta in Cls. Canale sottostante parte in cls e parte in terra a sezione trapezia. Nel canale si innestano numero quattro cunettoni laterali stradali a sezione trapezia.

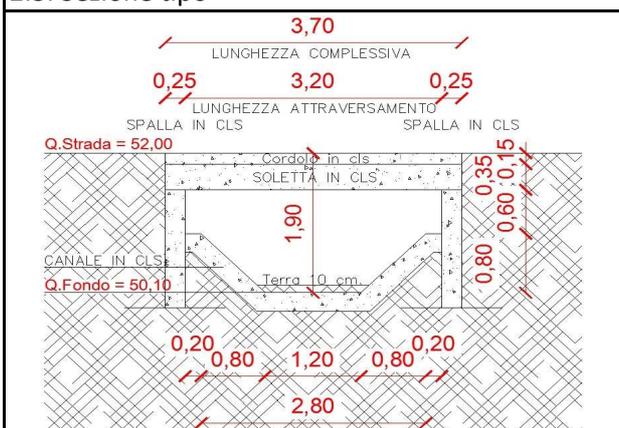
2.3. Sezione tipo

1.1. Corso d'acqua attraversato	092059_FIUME_44724
1.2. Codice ponte/attraaversamento	N° 16 - I166_SC_0015
1.3. Infrastruttura a cui appartiene l'opera	COMUNALE
1.4. Comune in cui ricade	San Sperate
1.5. Descrizione	Attraversamento Stradale realizzato con Impalcato costituito da Spalle e Soletta in Cls. Canale sottostante parte in cls e parte in terra a sezione trapezia. Nel canale si innesta un altro canale laterale.

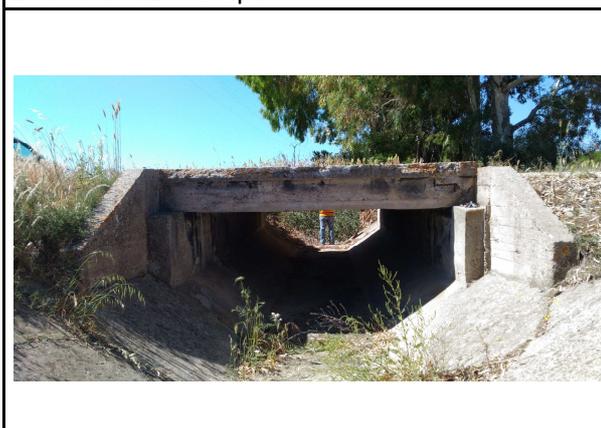
2.4. Foto sezione tipo

3.1. Coordinate Gauss-Boaga	X= 1500284; Y= 4358459
3.2. Descrizione area limitrofa	AREA AGRICOLA
3.3. Descrizione di opere idrauliche connesse	Nel canale scarica un altro canale a sezione trapezia sul quale, a sua volta, scarica un tubo fi 40 proveniente da una cunetta stradale.

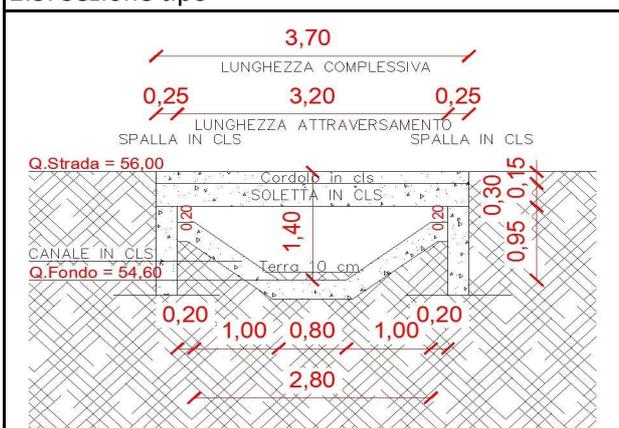
2.3. Sezione tipo

1.1. Corso d'acqua attraversato	092101_FIUME_38628
1.2. Codice ponte/attraaversamento	N° 17 - I166_SC_0028
1.3. Infrastruttura a cui appartiene l'opera	COMUNALE
1.4. Comune in cui ricade	San Sperate
1.5. Descrizione	Attraversamento Stradale realizzato con Impalcato costituito da Spalle e Soletta in Cls. Canale sottostante parte in cls e parte in terra a sezione trapezia. Nel canale si innesta un altro canale laterale.

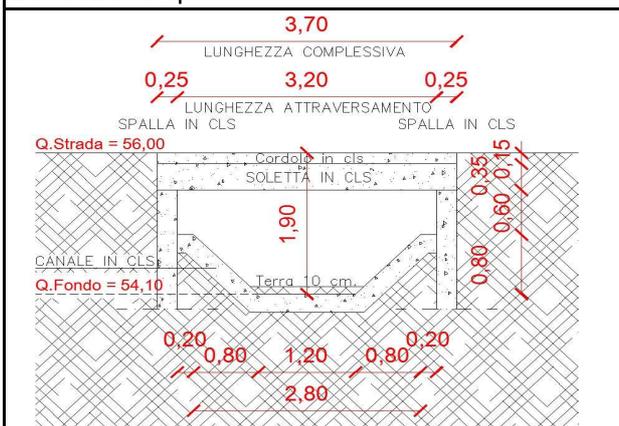
2.3. Sezione tipo

1.1. Corso d'acqua attraversato	092101_FIUME_38628
1.2. Codice ponte/attraaversamento	N° 18 - I166_SC_0028
1.3. Infrastruttura a cui appartiene l'opera	COMUNALE
1.4. Comune in cui ricade	San Sperate
1.5. Descrizione	Attraversamento Stradale realizzato con Impalcato costituito da Spalle e Soletta in Cls. Canale sottostante sezione trapezia. Nel canale si innestano altri due canali laterali.

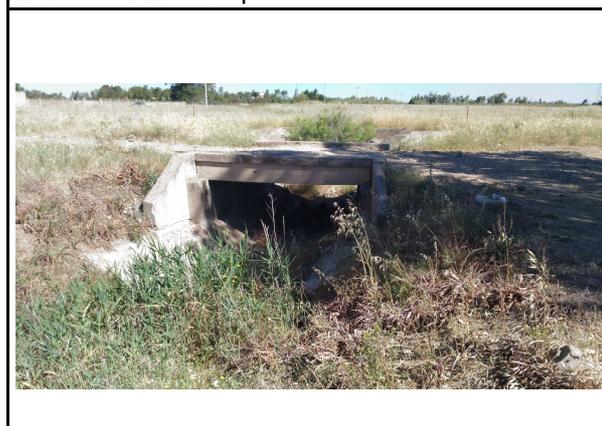
2.4. Foto sezione tipo

3.1. Coordinate Gauss-Boaga	X= 1500377; Y= 4358628
3.2. Descrizione area limitrofa	AREA AGRICOLA
3.3. Descrizione di opere idrauliche connesse	Nel canale si riversano altri due canali a sezione trapezia.

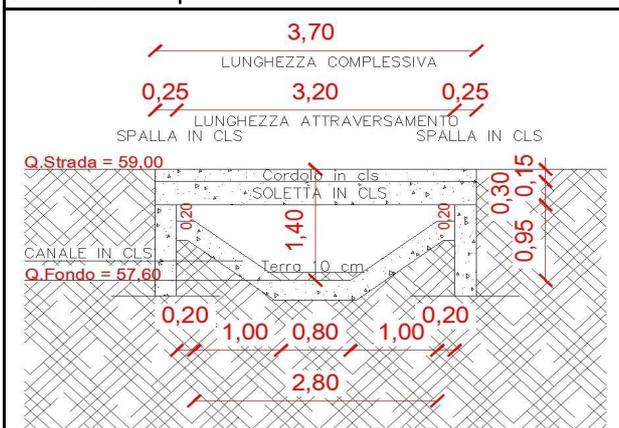
2.3. Sezione tipo

1.1. Corso d'acqua attraversato	092101_FIUME_38628
1.2. Codice ponte/attraaversamento	N° 19 - I166_SC_0028
1.3. Infrastruttura a cui appartiene l'opera	COMUNALE
1.4. Comune in cui ricade	San Sperate
1.5. Descrizione	Attraversamento Stradale realizzato con Impalcato costituito da Spalle e Soletta in Cls. Canale sottostante parte in cls e parte in terra a sezione trapezia.

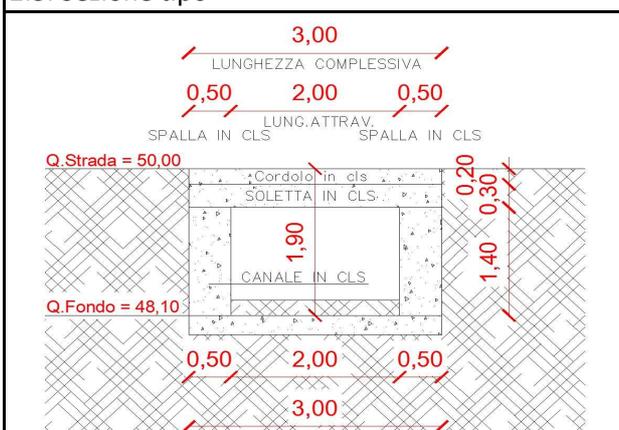
2.3. Sezione tipo

1.1. Corso d'acqua attraversato	RIO SA NUSCEDDA
1.2. Codice ponte/attraaversamento	N° 20 - I166_SC_0007
1.3. Infrastruttura a cui appartiene l'opera	COMUNALE
1.4. Comune in cui ricade	San Sperate
1.5. Descrizione	Attraversamento Stradale realizzato con Impalcato costituito da Spalle e Soletta in Cls a sezione rettangolare. Canale a valle e a monte dell'attraversamento a sezione trapezia parte in cls e parte in terra. Nel canale scaricano quattro cunettoni laterali in terra.

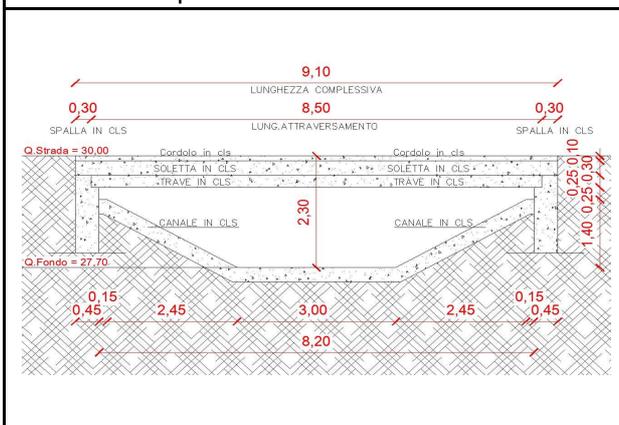
2.3. Sezione tipo

1.1. Corso d'acqua attraversato	092059_FIUME_34727
1.2. Codice ponte/attraaversamento	N° 27 - I166_SC_0012
1.3. Infrastruttura a cui appartiene l'opera	COMUNALE
1.4. Comune in cui ricade	San Sperate
1.5. Descrizione	Attraversamento Stradale realizzato con Impalcato costituito da Spalle, Travi e Soletta in Cls. Canale a sezione trapezia parte in cls e parte in terra. Nel canale in oggetto scarica un cunettone stradale a sezione trapezia, parte in cls e parte in terra. Il canale in oggetto scarica a sua volta nel fiume di cui all'attraversamento N° 26.

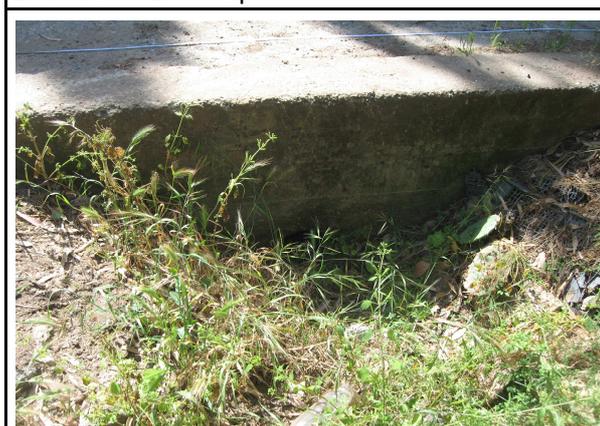
2.4. Foto sezione tipo

3.1. Coordinate Gauss-Boaga	X= 1503281; Y= 4354899
3.2. Descrizione area limitrofa	AREA AGRICOLA
3.3. Descrizione di opere idrauliche connesse	Canale in terra a sezione trapezoidale su cui scarica la tubazione dell'attraversamento stradale.

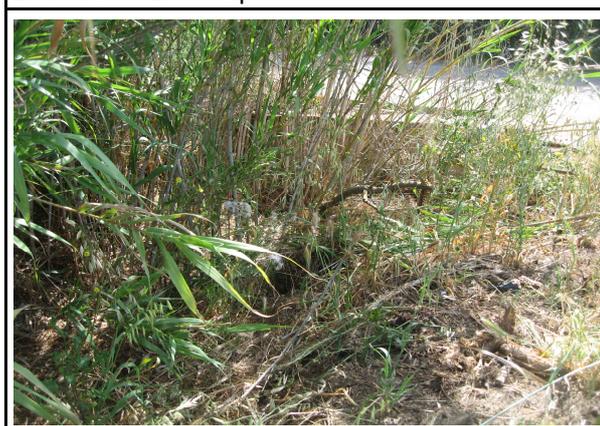
2.4. Foto sezione tipo

3.1. Coordinate Gauss-Boaga	X= 1503299; Y= 4354912
3.2. Descrizione area limitrofa	AREA AGRICOLA
3.3. Descrizione di opere idrauliche connesse	Canale in terra a sezione trapezoidale su cui scarica la tubazione dell'attraversamento stradale.

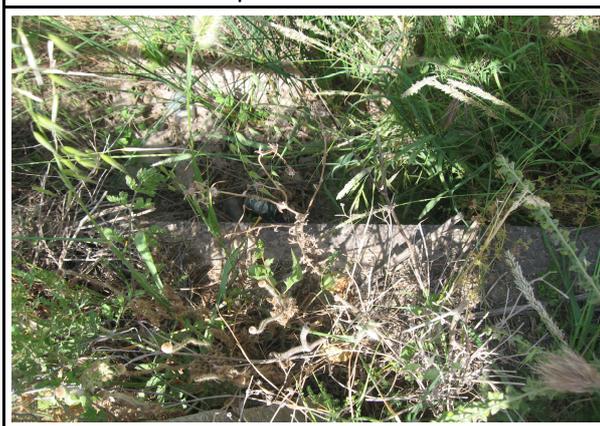
2.4. Foto sezione tipo

3.1. Coordinate Gauss-Boaga	X= 1503647; Y= 4355205
3.2. Descrizione area limitrofa	AREA AGRICOLA
3.3. Descrizione di opere idrauliche connesse	Canale in terra a sezione trapezoidale su cui scarica la tubazione dell'attraversamento stradale.
3.4. Altri attraversamenti vicini	-----

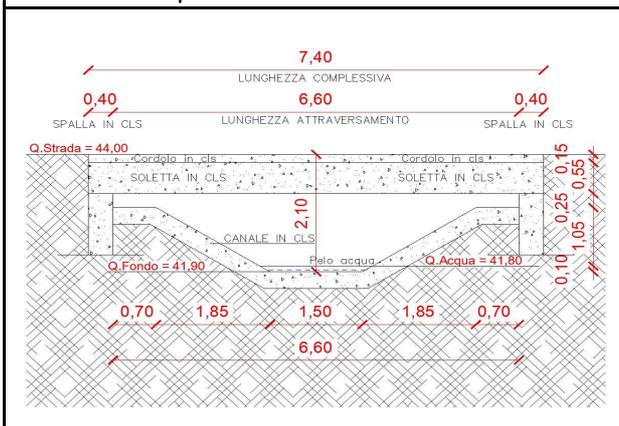
2.3. Sezione tipo

1.1. Corso d'acqua attraversato	092059_FIUME_60036
1.2. Codice ponte/attraaversamento	N° 32 - I166_SC_0020
1.3. Infrastruttura a cui appartiene l'opera	COMUNALE
1.4. Comune in cui ricade	San Sperate
1.5. Descrizione	Attraversamento Stradale realizzato con Impalcato costituito da Spalle e Soletta in Cls. Canale sottostante in cls a sezione trapezia sul quale scaricano quattro cunettoni stradali laterali.

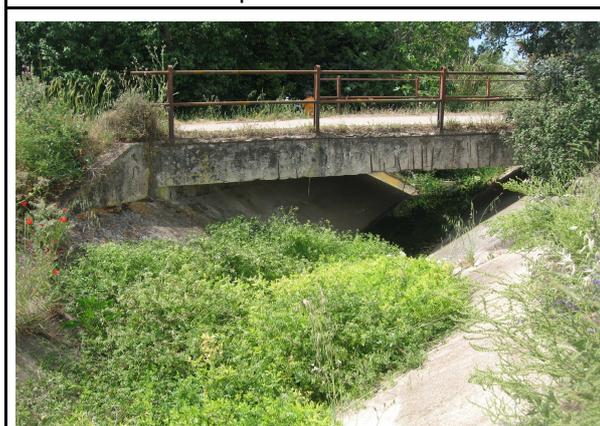
2.4. Foto sezione tipo

3.1. Coordinate Gauss-Boaga	X= 1503449; Y= 4355330
3.2. Descrizione area limitrofa	AREA AGRICOLA
3.3. Descrizione di opere idrauliche connesse	Cunettoni stradali a sezione trapezia, imbocco sul canale in cls, il resto in terra.

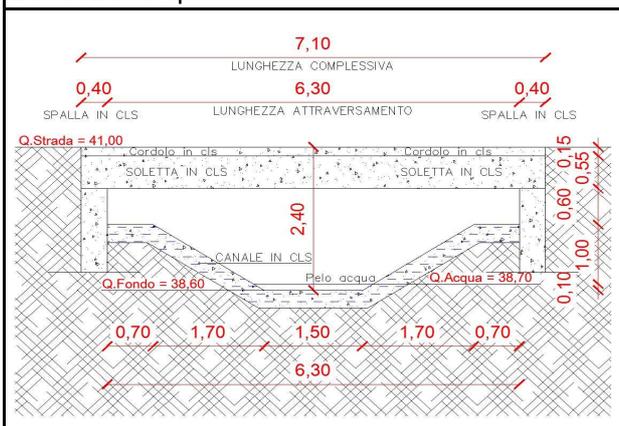
2.3. Sezione tipo

1.1. Corso d'acqua attraversato	092059_FIUME_60036
1.2. Codice ponte/attraaversamento	N° 33 - I166_SC_0021
1.3. Infrastruttura a cui appartiene l'opera	COMUNALE
1.4. Comune in cui ricade	San Sperate
1.5. Descrizione	Attraversamento Stradale realizzato con Impalcato costituito da Spalle e Soletta in Cls. Canale sottostante in cls a sezione trapezia sul quale scaricano un cunettone stradale laterale e una tubazione in cls.

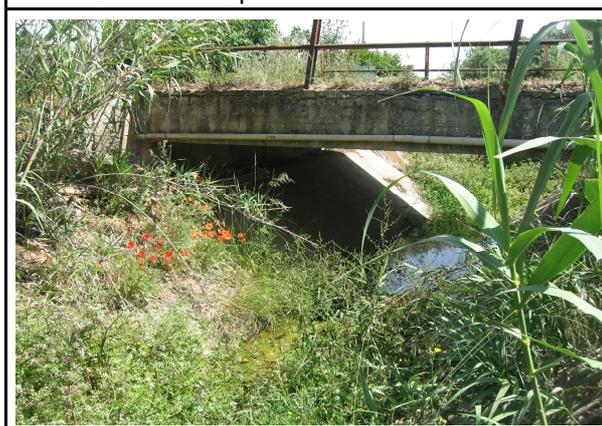
2.4. Foto sezione tipo

3.1. Coordinate Gauss-Boaga	X= 1503181; Y= 4355101
3.2. Descrizione area limitrofa	AREA AGRICOLA
3.3. Descrizione di opere idrauliche connesse	Cunettone stradale a sezione trapezia, imbocco sul canale in cls il resto in terra. Tubazione in cls fi 40

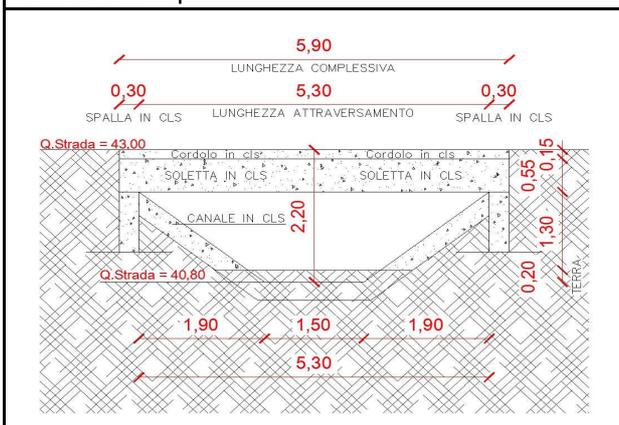
2.3. Sezione tipo

1.1. Corso d'acqua attraversato	RIU ABIS
1.2. Codice ponte/attraaversamento	N° 36 - I166_SC_0035
1.3. Infrastruttura a cui appartiene l'opera	COMUNALE
1.4. Comune in cui ricade	San Sperate
1.5. Descrizione	Attraversamento Stradale realizzato con Impalcato costituito da Spalle e Soletta in Cls. Canale sottostante parte in cls e parte in terra a sezione trapezia sul quale scaricano quattro cunettoni stradali laterali a sezione trapezia.

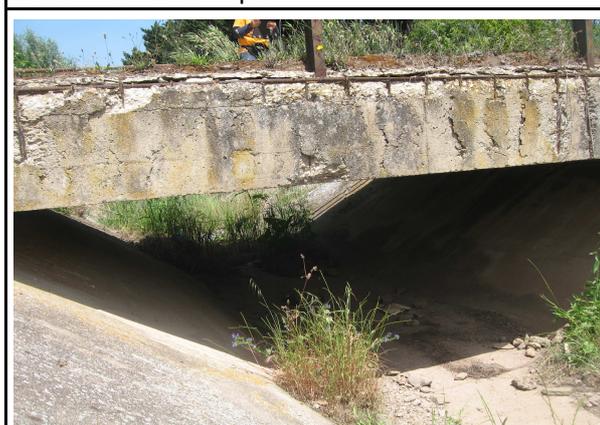
2.4. Foto sezione tipo

3.1. Coordinate Gauss-Boaga	X= 1502613; Y= 4355782
3.2. Descrizione area limitrofa	AREA AGRICOLA
3.3. Descrizione di opere idrauliche connesse	Cunettoni stradali a sezione trapezia in terra.

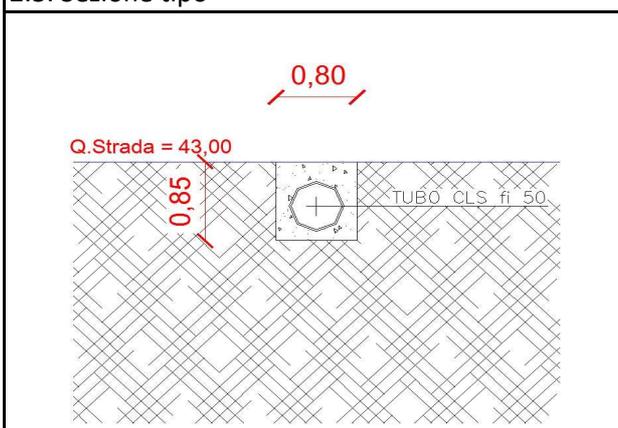
2.3. Sezione tipo

1.1. Corso d'acqua attraversato	092059_FIUME_40244
1.2. Codice ponte/attraaversamento	N° 37 - I166_SC_0014
1.3. Infrastruttura a cui appartiene l'opera	COMUNALE
1.4. Comune in cui ricade	San Sperate
1.5. Descrizione	Attraversamento costituito da due Tubazioni in cls fi 50 (Cavalcafossi) che collegano le cunette stradali a sezione trapezia che corrono parallele alla strada. In prossimità delle stesse è ubicato, all'interno di proprietà privata, un canale in cls interrato.

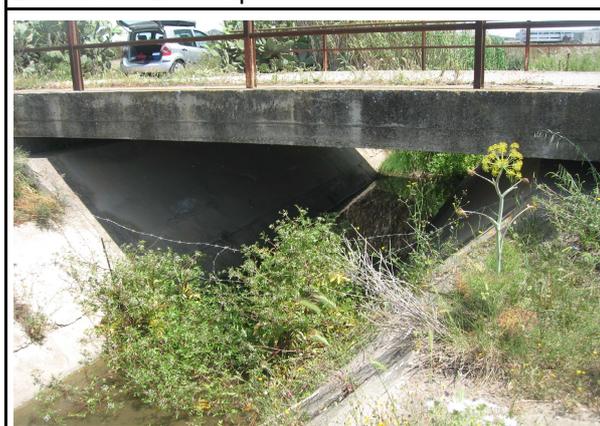
2.4. Foto sezione tipo

3.1. Coordinate Gauss-Boaga	X= 1503934; Y= 4354682
3.2. Descrizione area limitrofa	AREA AGRICOLA
3.3. Descrizione di opere idrauliche connesse	Cunettoni stradali a sezione trapezia in terra.
